**Sitzung Umweltausschuss
Speyer 04.03.2010**
**„Untergrundverunreinigung
im Industriegebiet Speyer
West“**
Ergebnisse / weiteres Vorgehen

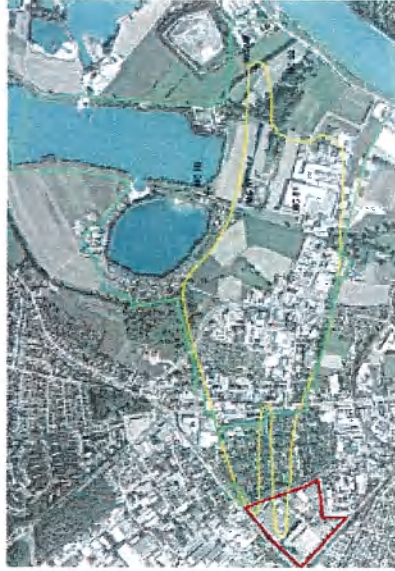
28.01.2010 Verfügung an Siemens

- Die Fa. Siemens AG soll in dem im befliegenden Lageplan grün gekennzeichneten Bereich die von der Kontamination ausgehende Gefährdung für die menschliche Gesundheit durch einen Sachverständigen ermitteln und bewerten zu lassen.

Grüne Umrandung =
Gefährdungsab-
schätzung
