**Sitzung Umweltausschuss
Speyer 04.03.2010**
**„Untergrundverunreinigung
im Industriegebiet Speyer
West“**
Ergebnisse / weiteres Vorgehen

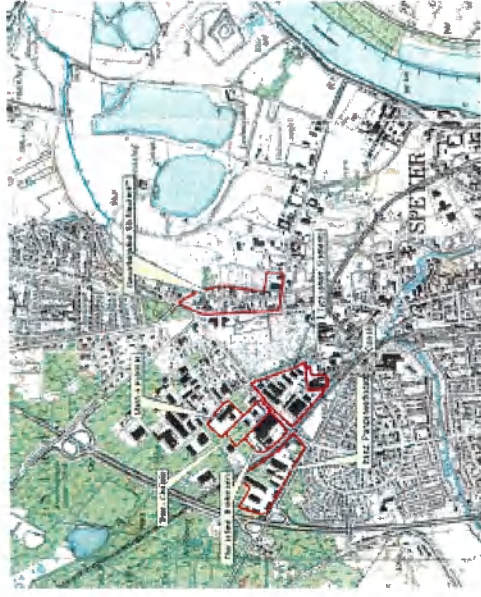
Potentielle Herkunftsareale 2000

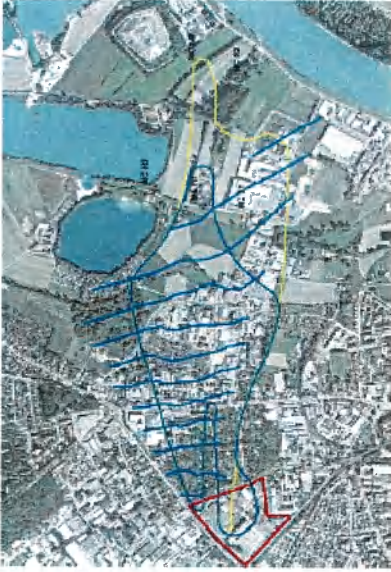
2008/2009 Fahnenabgrenzung nach Osten
